QARABAĞ BÖLGƏSİNDƏ TORPAQ EROZİYASI VƏ ONA QARŞI MÜBARİZƏ TƏDBİRLƏRİ

F. N. ALLAHVERDİYEV

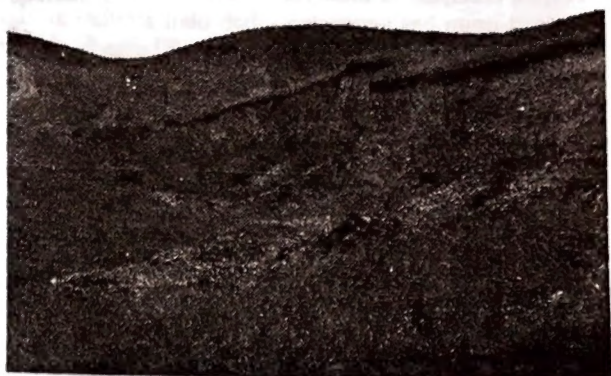
Şəkil 2. Torpağın sürüşməsi

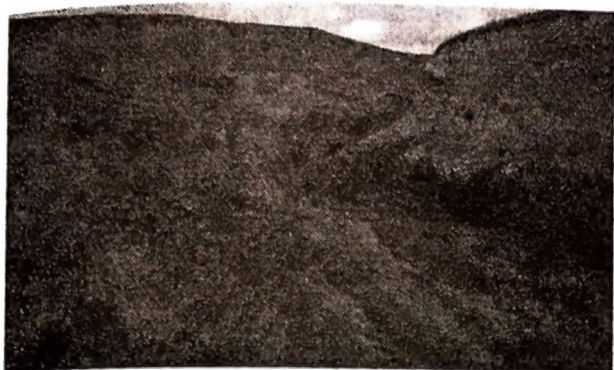
Şəkil 3. Qobunun əmələ gəlməsi

Bölgənin dağətəyi rayonlarında çoxlu sönmüş, yəni inkişafdan qalmış qobulara rast gəlinir. Bu qobuların yamaclarında çoxillik ot bitkilərinin toxumunu səpməklə biçənək sahələri yaratmaq mümkündür.

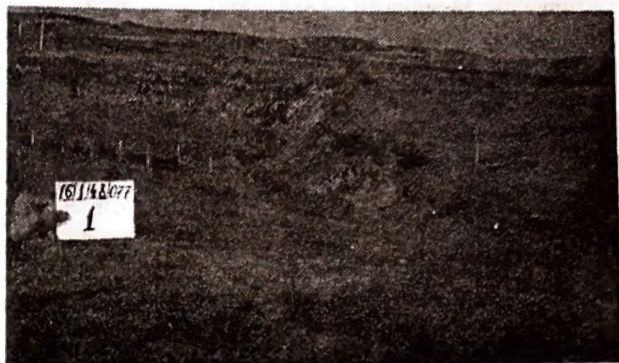
Şəkil 4. Eroziya nəticəsində torpağın patologiyası

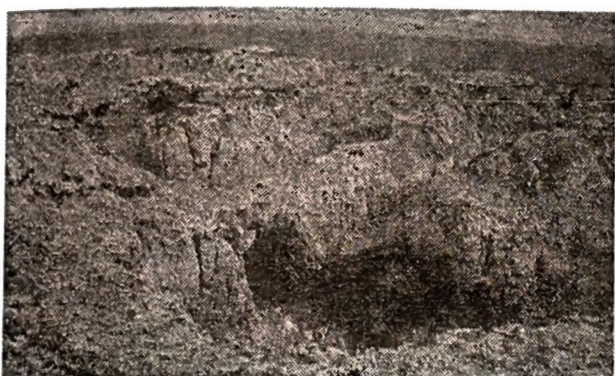
Şəkil 5. Eroziya nəticəsində landşaftın dağılması

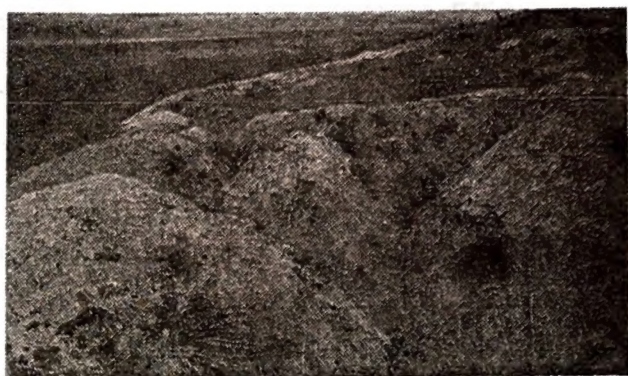
Şəkil 6. Döyüş zonalarında landşaftın dağılması

2. Ermənistanın təcavüzü nəticəsində, aparılan hərbi əməliyyatlar regionda hərbi eroziyanın əmələ gəlməsi ilə nəticələnmişdir ki, bunun da nəticəsində təbii və aqrolandşaftlar parçalanmış, bombaların və mermilərin zərbəsi nəticəsində torpaqların bioloji fəal qatı dağılmış, ərazinin səthi parçalanmışdır. Reaktiv və radioaktiv mermi və raketlərin partlaması nəticəsində torpaqlar çirklənmiş və zəhərlənmişdir. Beləliklə, toksikoloji şərait gərginləşmişdir. Burada əkinə yararlı torpaqlar, üzüm bağları, infrastruktur dağılmışdır.

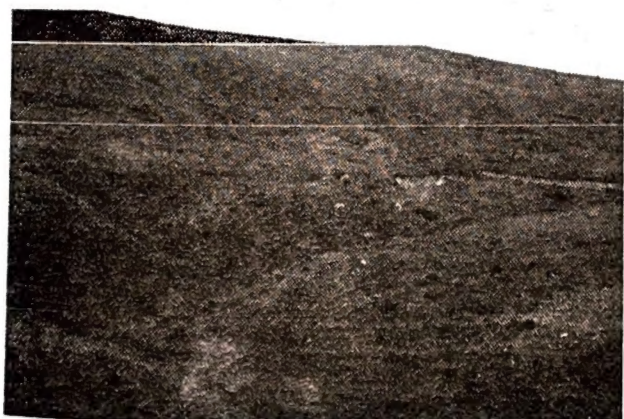
Şəkil 7. Alçaq dağlıq zonada otlaq eroziyası

Məlum olduğu kimi yay və qış otlaq sahələrində eroziya prosesi daha geniş yayılıb. Belə ki, yay otlaqlarının 80 %-dən çox hissəsi, qış otlaqlarının isə 50-60 %-ə qədər eroziyaya məruz qalıb. Ona görə də otlaq və örüşlərdə heyvandarlığın yüksək və keyfiyyətli yemə olan tələbatını ödəmək məqsədilə ot örtüyünün pozulub dağılmaqdan mühafizəsini təmin etmək lazımdır.
